# S.T.B. di MODENA

## Consolidamento strutturale e restauro del balcone e del voltone di ingresso

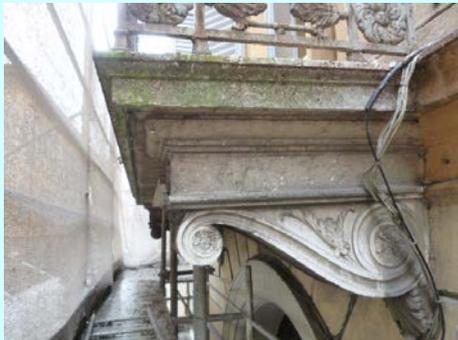
→ pulizia accurata delle superfici marmoree della soletta monolitica di spesso 15 cm, e dei mensoloni di sostegno, da depositi superficiali, incrostazioni, concrezioni, guano, croste nere

1) PRIMA dell'intervento.  
Gli elementi marmorei si presentavano altamente degradati

→ Effettuazione di saggi su tutte le superfici per accertare l'esatta natura dei materiali, la presenza di lesioni o difetti occulti e di eventuali armature di rinforzo

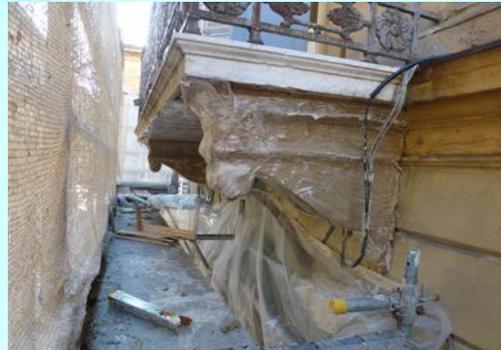
2) – IN CORSO D'OPERA  
Fase di restauro

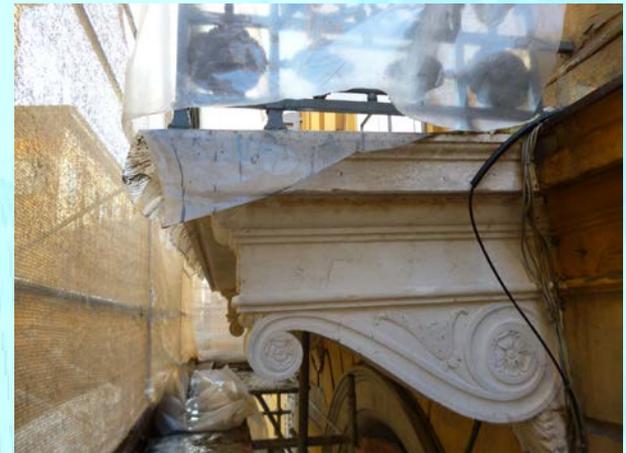
3) INTERVENTO ESEGUITO  
Elementi marmorei restaurati

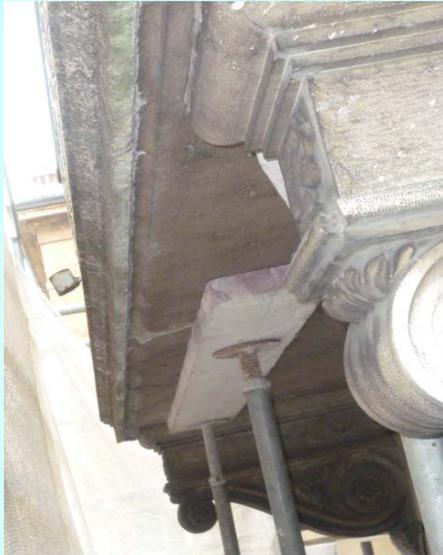
Il balcone dell'edificio, aggettante sul fronte principale, presentava una grave fessurazione della lastra monolitica in marmo bianco e segni diffusi di degrado avanzato dovuti alla vetustà sia del piano di calpestio che dei mensoloni di sostegno e del parapetto in ghisa.

1) PRIMA dell'intervento.  
Lastra puntellata per messa in  
sicurezza provvisoria

E' stato necessario intervenire in urgenza per puntellare la lastra e realizzare un ponteggio per la messa in sicurezza del passaggio delle persone, oltre che interdire l'uso del balcone.

- inserimento, in incisioni appositamente realizzate nell'intradosso della lastra, di tre lamine in acciaio inox fissate con resina epossidica
- stuccatura a finire delle connessure e giunzioni con malta idonea per colorazione e granulometria
- microstuccatura di altre lesioni con iniezione di resine epossidiche

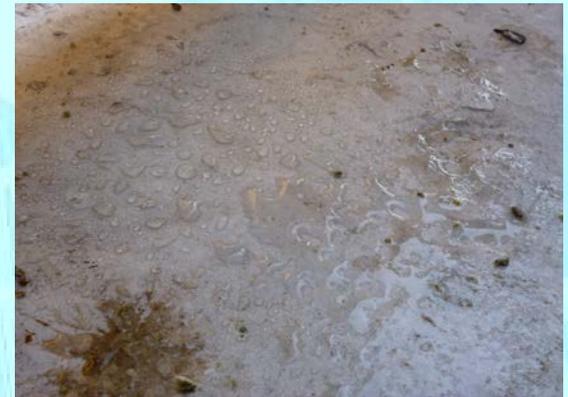
**Particolare dell'effetto idrorepellente**

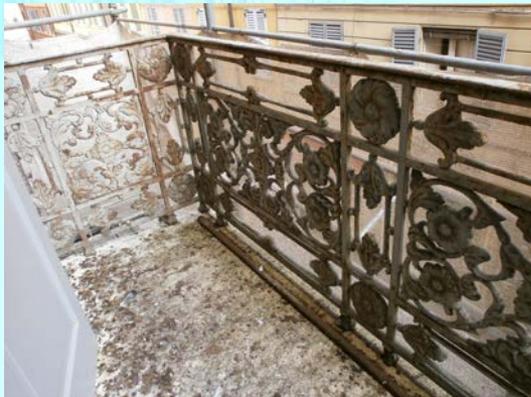
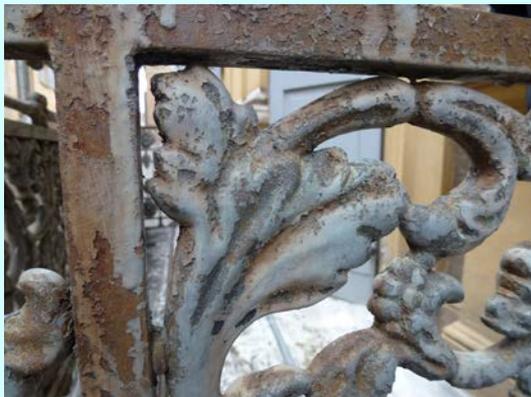
1) prima dell'intervento. Vista e particolare

- Pulizia accurata delle superfici
- Stuccatura e rasatura
- Fondo antiruggine verniciatura a smalto con ripristino del colore originale
- Posa di dissuasori per volatili sugli sporti dei cornicioni di piano

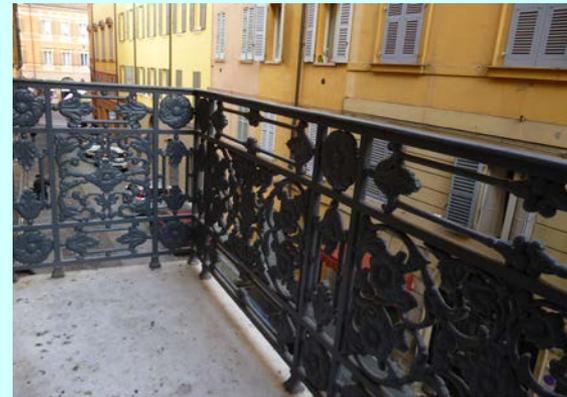
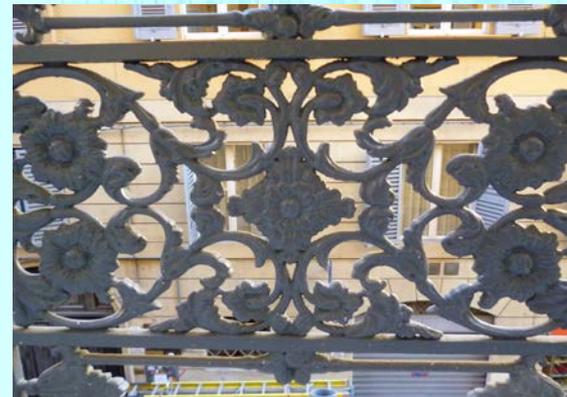
2) INTERVENTO ESEGUITO. Vista e particolare

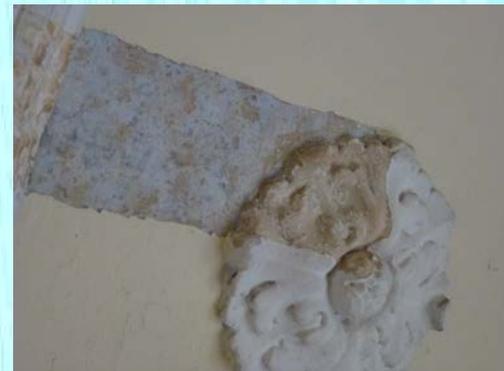
Particolare della STRATIGRAFIA per lo studio dei materiali e delle tinte originali

- Messa in sicurezza tramite verifica manuale della tenuta dei rosoni decorativi
- Pulizia di tutta la superficie da sporcizia e raschiatura delle vecchie tinte
- Ricerca delle tinte e dei materiali originali tramite stratigrafia eseguita da tecnico restauratore, che ha rivelato la presenza di tre strati successivi
- Tinteggiatura del voltone e dei rosoni prestando estrema attenzione alla riproduzione delle tinte originali rinvenute

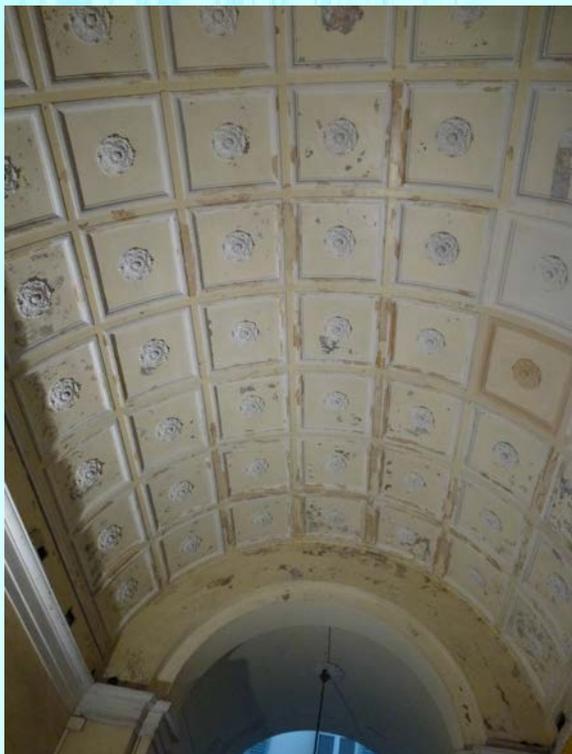
Si presentava in cattive condizioni di manutenzione, ed i rosoni decorativi presentavano segni di distacco, costituendo un imminente pericolo per il passaggio delle persone.

1) Voltone durante le prime fase di esecuzione dell'intervento

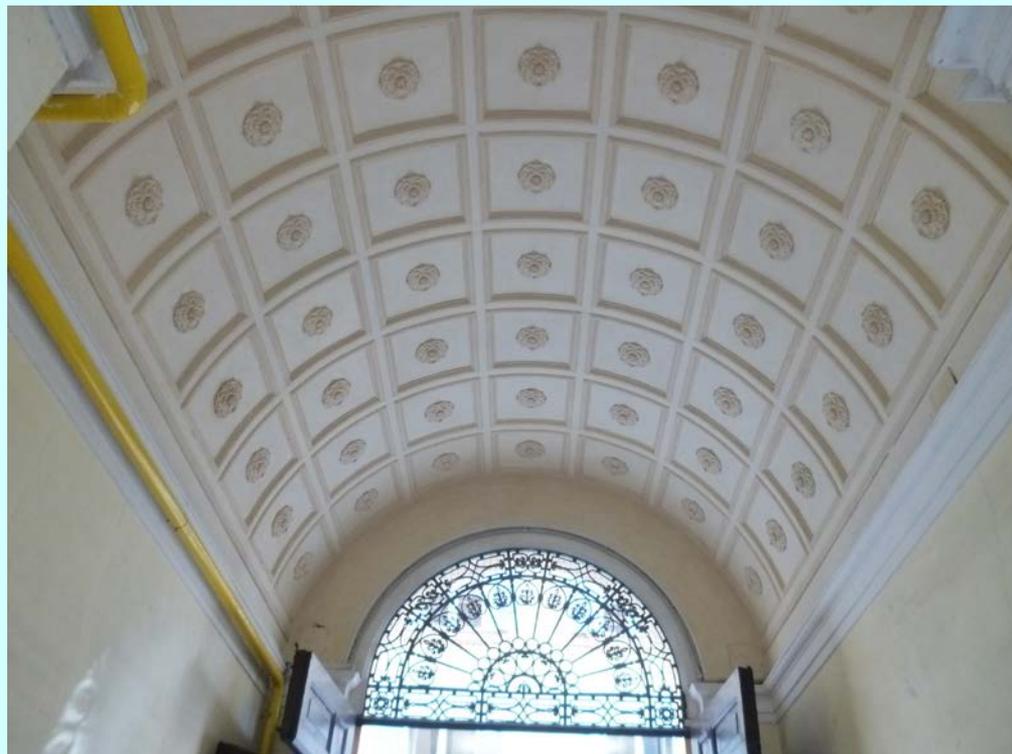
2) Voltone INTERVENTO ESEGUITO

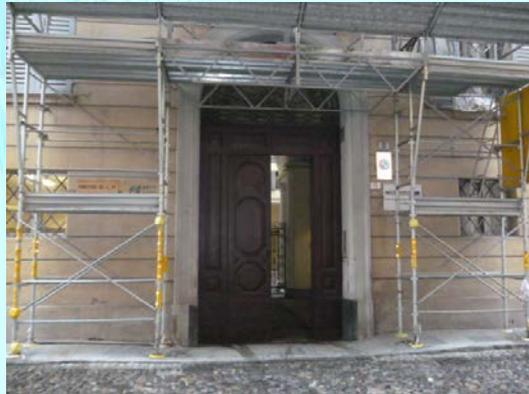
2) INTERVENTO ESEGUITO  
e particolare

della maniglia di ingresso restaurata

- Pulizia accurata delle superfici dell'arco di ingresso
- Stratigrafia per ricerca delle tinte originali
- Tinteggiatura dell'arco
- Pulizia del portone in legno, del rosone in ghisa e degli elementi decorativi

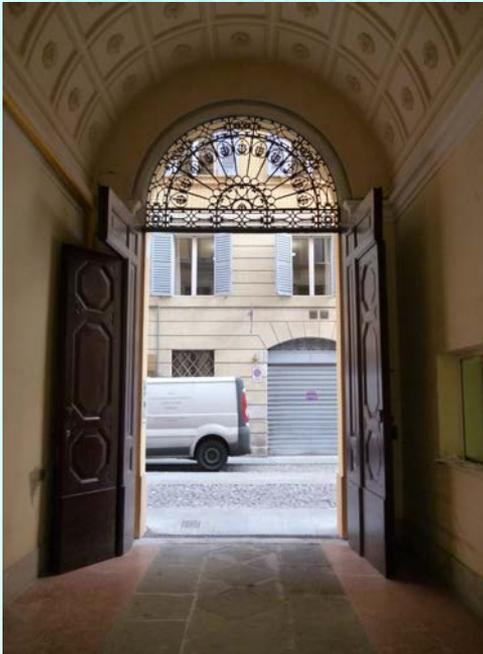
Atrio di ingresso in seguito alla pulizia e restauro

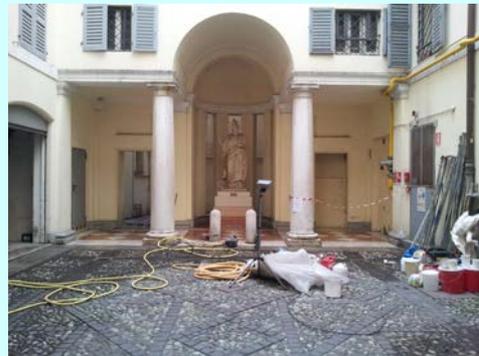
Pulizia di cortili interni, caditoie e pozzetti

- Pulizia e restauro delle targhe storiche e moderne
- Pulizia e montaggio del lampione in ghisa
- Pulizia da guano e sporcizia delle corti interne, caditoie e pozzetti

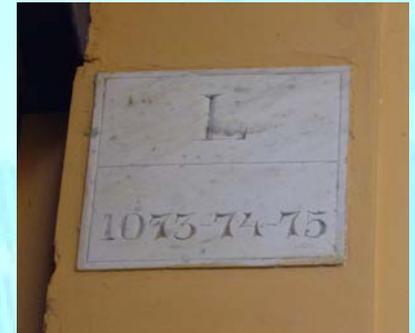
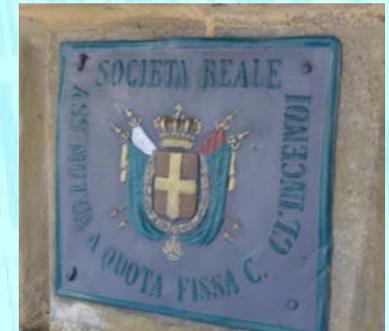
Restauro delle targhe storiche
