RELAZIONE TECNICO DESCRITTIVA

OGGETTO: Ex Centro Operativo Ortofrutticolo (ex C.O.O.), Via Bologna 534, Loc. Chiesuol del Fosso, 44124 Ferrara (FE)

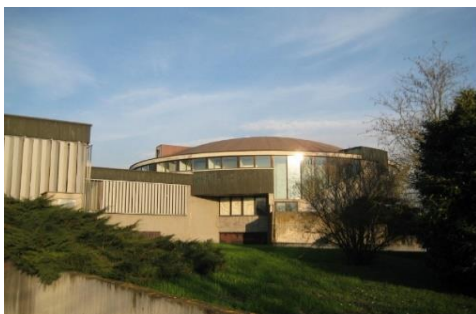
Foto 2014

Corpo A: Sala di contrattazione (ex borsa) di forma circolare ha diametro di 25.60 mt. Il corpo è costituito da un piano seminterrato, un piano rialzato ed il coperto. Il coperto è di forma a cupola di diametro di 25,60 mt. ed è sostenuto da archi prefabbricati di 30 x 60 cm sostenenti un solaio di 10 cm. Il solaio al piano seminterrato è in latero cemento armato. La sala principale è coronata da un ballatoio posto ad un'altezza di 3,6 m dal pavimento della sala (accessibile mediante scala perimetrale di forma circolare) dal quale si accede alle stanze di contrattazione poste al primo piano. Il piano interrato si presenta come un unico ambiente openspace accessibile mediante una rampa carrabile dall'esterno e una scala interna.

Il corpo A si allunga ad L, con una struttura intelaiata in c.a. ad un piano fuori terra e un piano seminterrato. che funge da congiunzione architettonica con i corpi B e D. La copertura è piana, pavimentata con guaina impermeabilizzante, e accessibile solo per la manutenzione.

Il corpo in oggetto è architettonicamente continuo con il Corpo B e D. Altezza totale esterna del blocco mt. 7,20, ad eccezione dello spazio coperto a cupola mt. 13,40.

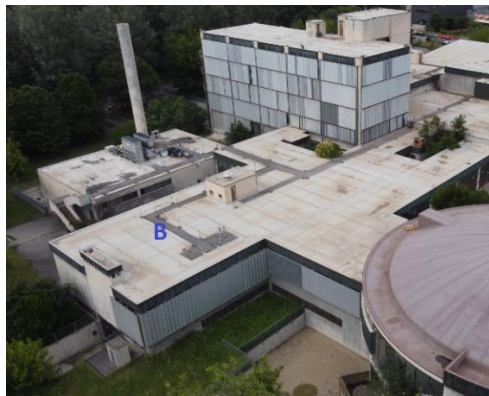
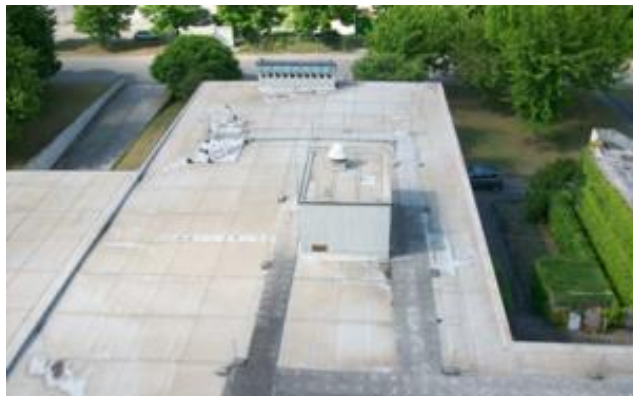
Foto luglio 2023

Corpo B: Zona di rappresentanza, il corpo è costituito da un piano seminterrato (garage e depositi), un piano rialzato (sale riunioni, uffici ed archivi) ed il coperto. I solai sono in latero cemento armato di diverso spessore sostenuti da travi e pilastri. Copertura piana, pavimentata con guaina impermeabilizzante, accessibile solo per manutenzione. Presente un vano tecnico per montacarichi non funzionante accessibile solo dall'esterno. I setti di tamponamento sono realizzati in c.a . Altezza totale esterna del blocco mt. 7,20.

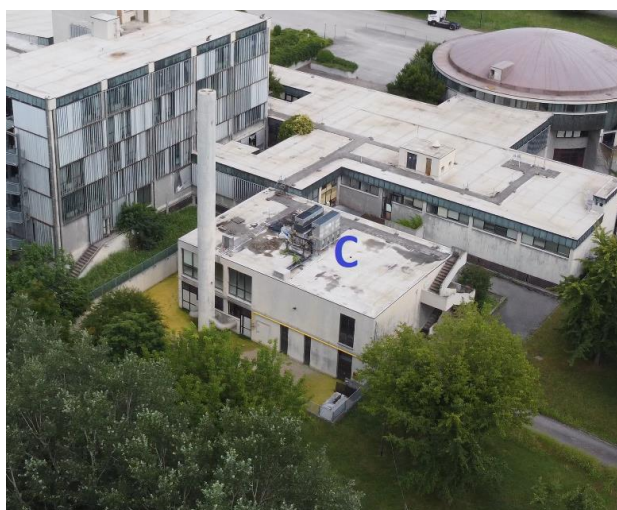
Foto luglio 2023

Corpo C: Zona destinata alla centrale termica ed agli impianti tecnici, si sviluppa su due piani, rialzato e coperto, con interrato.

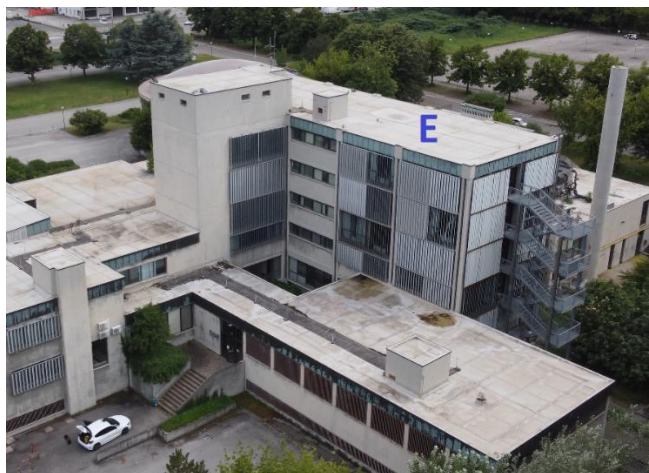
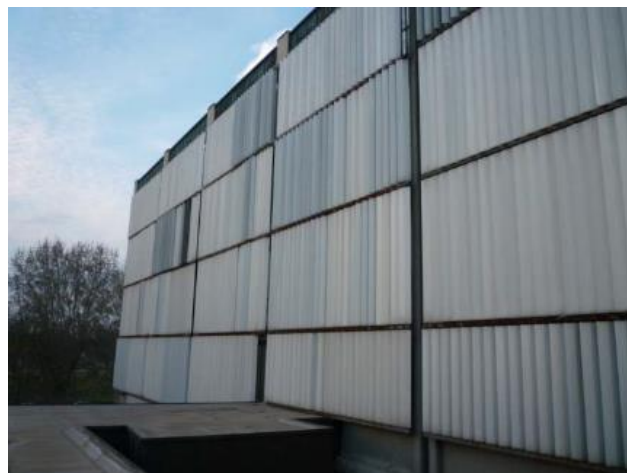
Foto luglio 2023

Corpo E: Zona funzionale all'uso uffici. Si sviluppa su sei piani con interrato: Piano rialzato, Piani primo, secondo, terzo, quarto e copertura.

Le quattro facciate esterne del blocco sono quasi interamente ricoperte di pannelli in alluminio con funzione di schermatura solare, mentre le restanti parti ed i pilastri sono in c.a. a vista. Il corpo è architettonicamente continuo con i corpi B, D ed F. All'interno vi è un vano scala che collega esclusivamente il piano seminterrato con il piano rialzato e un vano tecnico che si estende per tutta l'altezza, assieme al vano per l'areazione dei servizi igienici. Al piano rialzato l'ex alloggio del custode e uffici, mentre al seminterrato la centrale di condizionamento e un archivio. Altezza totale esterna del blocco mt. 19,80.

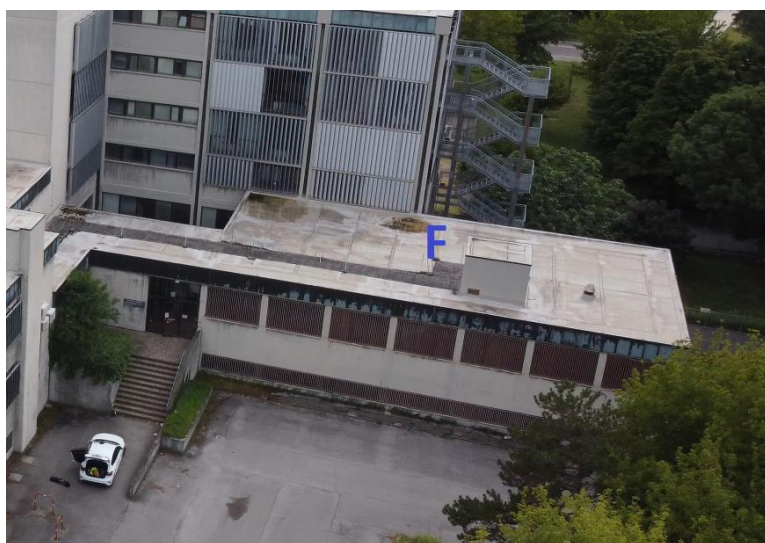
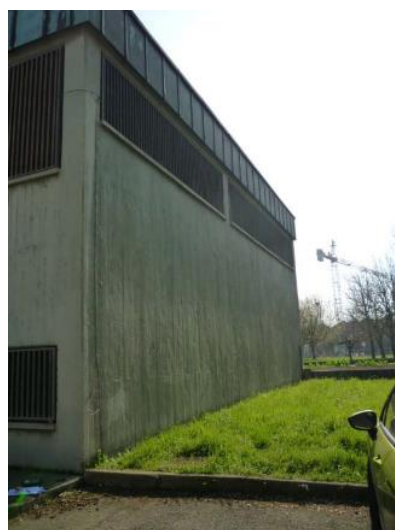
Foto luglio 2023

Corpo F: Zona funzionale a depositi e uffici (ex centro elettrocontabile). È costituito da due piani, rialzato e coperto con interrato. È presente un vano tecnico per la motrice dell'ascensore accessibile solo dalla copertura.

All'interno dell'edificio è presente un vano ascensore esteso per tutta l'altezza dell'ascensore. Altezza totale esterna del blocco 6,80 mt.

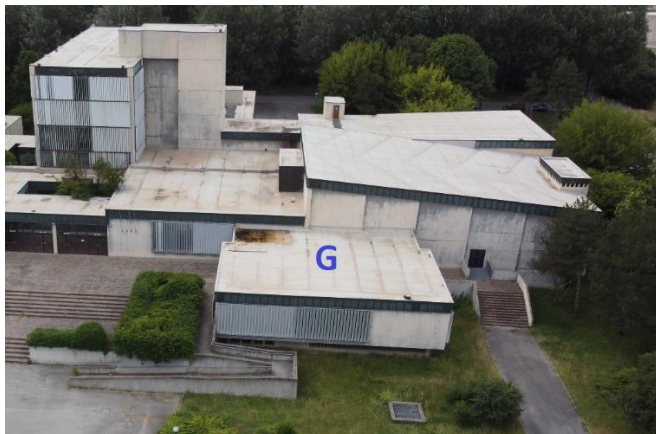
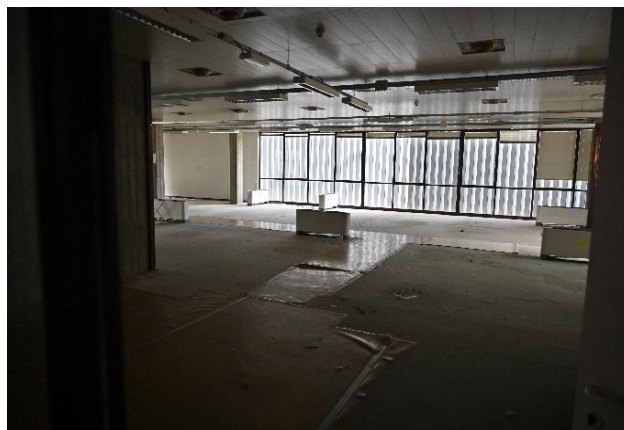
Foto luglio 2023

Corpo G: Zona funzionale a servizi e depositi/archivi, costituito da due piani, rialzato e copertura e un piano interrato.

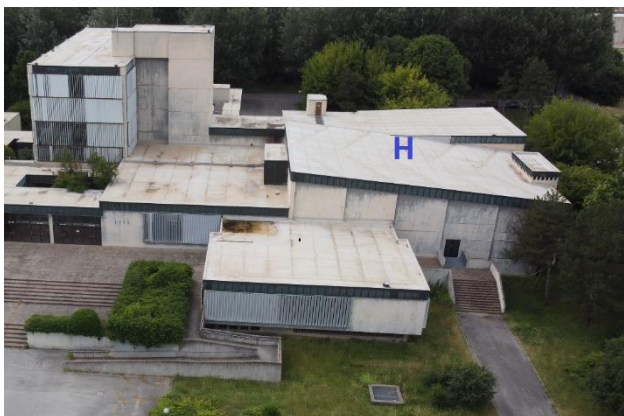
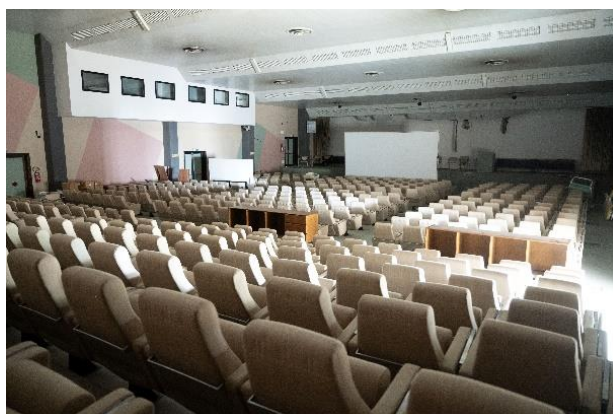
Foto luglio 2023

Corpo H: Sala congressi/teatro costituito da tre piani con piano interrato, un piano rialzato, il coperto ed altri piani intermedi di servizio a lato della zona teatro. La sala era nata per essere destinata alle assemblee e agli incontri di "animazione commerciale" ed era dotata di servizi di amplificazione e di proiezione, inizialmente per 200 posti. Tiene circa 460 posti.
