# S.T.B. di MODENA

## Consolidamento strutturale e restauro del balcone e del voltone di ingresso

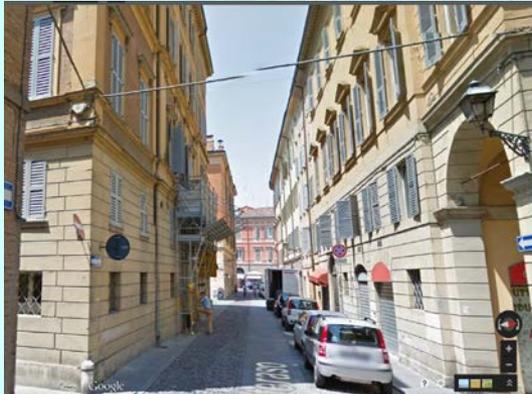
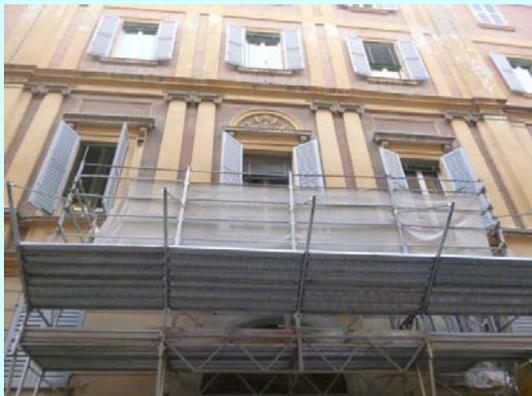
Il balcone dell'edificio, aggettante sul fronte principale, presentava una grave fessurazione della lastra monolitica in marmo bianco e segni diffusi di degrado avanzato dovuti alla vetustà sia del piano di calpestio che dei mensoloni di sostegno e del parapetto in ghisa.

E' stato necessario intervenire in urgenza per puntellare la lastra e realizzare un ponteggio per la messa in sicurezza del passaggio delle persone, oltre che interdire l'uso del balcone.
